海上平台进口发电机转子匝间短路的诊断及国产化

摘要:为解决海上采油平台大型进口发电机组主要部件损坏后出现的严重故障,对其进行国产化翻新意义重大。概括了海上油气平台进口主发电机转子匝间短路的表现形式和诊断方法,初步探讨了发电机转子新线圈的选择和绕制等国产化步骤,阐述了使用新转子后发电机的动平衡调整过程,明显降低了发电机运行振动。研究表明,该研究为深入实施进口发电机国产化奠定了基础。

Field examining and repairing for rotor's short circuit and localization of generator on oil-gas platform

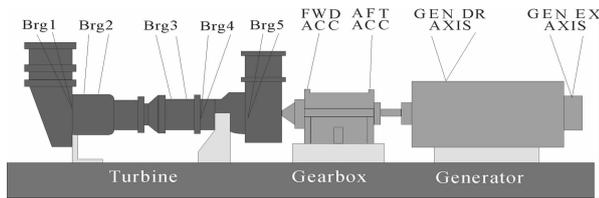
图 1 发电机组简图

(1)该发电机组由燃气轮机、齿轮箱和发电机组成(如图 1 所示),三部分分别用地脚螺栓紧固在公用机撬中。燃气轮机为轴流式双轴燃气轮机,压缩机轴转速 10 780 r/min,输出轴转速 9 500 r/min,发电机转速 1 500 r/min。
