# 某光伏行业多晶硅还原炉变压器烧毁实例分析

苟大斌, 严曜晖

## Analysis of a PV industry polysilicon reduction furnace transformer burned instance

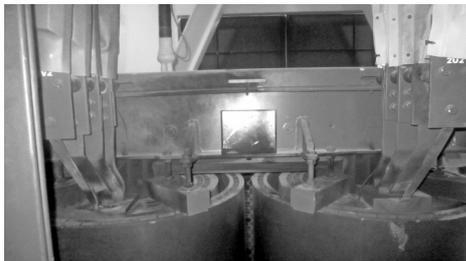
图3 A相和B相间故障上部外观

如图4所示,外部颜色已变黑,具体位置造成变压器A相高压侧绕组靠多个抽头处剥裂,冷却风孔已堵塞;低压侧2A2抽头根部有带根熔断现象,但还没有全部熔断,各抽头连接排与母排连接板上有点状铜熔现象,2A2端子排与2A5端子排间可见明显短路铜熔点,靠铁芯处及线圈已部分发黑,地上有黑状粉末;B相低压侧2B2抽头根部有带根熔断现象,但还没有全部熔断,各抽头连接排上有点状铜熔现象,靠铁芯处及线圈已部分发黑;另外车间高温夹套水泵跳闸。

通过以上数据分析可知,保护动作可靠<sup>[4]</sup>,记录正确,未出现越级跳闸,变压器故障时A相绝缘击穿短路,逐步形成AB相间放电接地短路扩大至其他线圈故障,造成A相高压侧开路烧断;A相低压侧3档、4档匝间短路烧坏;B、C相低压侧有匝间短路情况,具体需要工作人员排除测试时接触电阻原因拆开检查。

基于以上原因造成了变压器的烧毁,企业对原有的变压器采取了以下改进措施,避免变压器的再次烧毁:①对所有变压器加装强迫风冷装置,在70℃就启动运行;②对变压器本身结构工艺能进行修补处理的加以改进;③加装空调设备,改善环境情况;④改进工艺调整,使变压器工作尽量平衡;⑤排查变压器与调功柜之间谐波产生源问题的处理;⑥对后期采购的干式变压器抗谐波及不平衡能力严格执行技术规定,特别是在结构排列及工艺材料上把关,杜绝不合格设备的引进等。

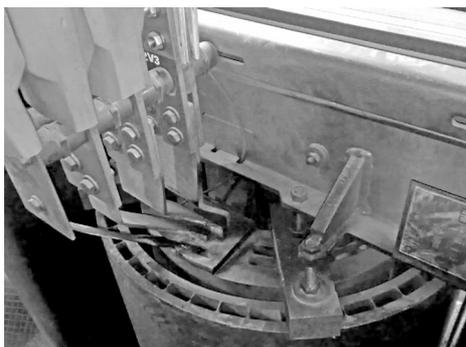
图4 B相故障绕组上部外观

①该干式变压器没有冷却风机进行强迫风冷,出现局部过热热量不能及时带走;②设备二次绕组大电流档排列在铁芯内侧,小电流档绕组排列在外侧,靠近铁芯部位的发热情况更加严重,排列出现问题(依此从外到内是抽头2→5→4→3);③外部高压绕组上、下绕组没有分开,中间漏磁少,局部发热严重;④外部绝缘真空浇注工艺不到位,已出现局部龟裂现象,防潮、尘效果下降;⑤现场环境湿度太大,墙面和地上均有水汽覆盖在表面上;⑥工艺调整不稳定;⑦DCS系统检测到电源消失发“可控硅故障为正常现象;⑧瞬间的电压波动,造成相邻低压系统水泵的跳闸等。
