# 船用冷凝器换热管的失效分析\*

(温岭市钱江化工机械有限公司, 浙江 温岭 317500)

## Failure analysis of heat exchanging tube of marine condenser

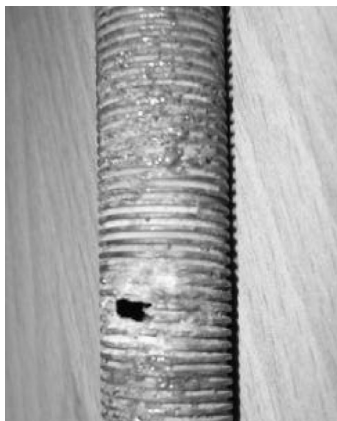
图1 换热管腐蚀部位外观

换热管泄露部位宏观形貌如图 1 所示。表面有铁锈状附着物,有一个 3 mm×7 mm 的长圆形腐蚀坑且已沿换热管壁厚穿透。换热管剖开后的内部宏观形貌如图 2 所示。在腐蚀坑对应的内表面有约  $\Phi 10$  mm 的腐蚀孔,在中心区域已穿孔,腐蚀孔周围覆盖有绿色颗粒状腐蚀产物。腐蚀孔内大外小,呈喇叭状,说明腐蚀是从内部开始的,沿壁厚方向延伸至外壁,随着腐蚀的继续,然后逐步扩大腐蚀孔。

从铜管宏观形貌可以得出,铜管的绝大部分表面无腐蚀,只有极个别部位出现腐蚀坑,且铜管是从内壁先开始腐蚀直至穿孔,是典型的局部腐蚀,从腐蚀机理上分析是一种选择性脱锌腐蚀<sup>[1]</sup>。

本研究通过对被腐蚀的黄铜冷凝管材料进行化学分析、腐蚀产物能谱分析和断口分析,确定了该冷凝器的换热管为因砷元素偏析导致的选择性脱锌腐蚀。本研究介绍了船用海水换热器标准推荐的换热管选材。为保障船用海水换热器正常运行,防止黄铜管在海水中发生选择性脱锌腐蚀,设计者应结合使用单位要求的设计寿命和建造费用综合考虑,选择抗脱锌腐蚀能力较强的 HA177-2、BFe30-1-1 铜合金换热管或耐腐蚀性更优良的材料。
