# 汽轮机安全监视系统信号突变故障分析及处理\*

王 滨, 黄 旭, 方 寅, 俞亦金, 王 良  
(杭州汽轮机股份有限公司, 浙江 杭州 310022)

**摘要:** 针对某石化公司GB201压缩机组中汽轮机端轴位移和轴振动信号出现的突变现象,对汽轮机接地电刷、BENTLY3500接地系统及静电产生原因进行了研究。由于机组不能停机,先对可能导致故障的各相关因素进行了分析。排除可以排除的因素,在线检测及更换了汽轮机接地电刷、在线检测了BENTLY 3500接地系统及分析了转子带电或带磁的影响。最后判定润滑油受高速运转的转子与轴承挤压摩擦产生了静电,并且因轴承座较大而导致TSI探头的同轴接头在轴承座内,接头长期浸泡在50℃左右的润滑油里中,绝缘效果或变差,静电累积到同轴接头上,从而导致静电荷积聚及突变现象的产生。后在机组停机检修时,打开轴承座检查,对同轴接头重新做了绝缘处理,再次开机后恢复正常。研究结果表明,信号突变是由于润滑油高速运转的转子与轴承挤压摩擦产生静电及轴承箱内的TSI探头同轴接头绝缘失效。

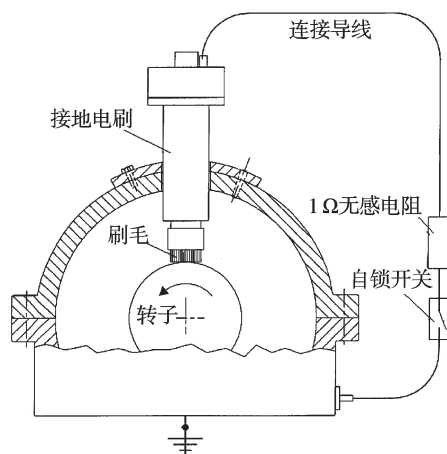
图1 接地电刷安装示意图

接地电刷固定在轴承座上,通过刷毛与转子的接触磨损(燃烧),将转子上的静电荷通过接地线和 1  $\Omega$  无感接地电阻,释放至大地,接地电刷安装示意图如

图1所示。1  $\Omega$  无感电阻的作用是限制放电电流,以免缩短电刷寿命。连接导线必须尽可能短,不能绕圈,以免产生感应电动势。为便于检修,系统串联一个自锁开关,汽轮机运行时,必须闭合。

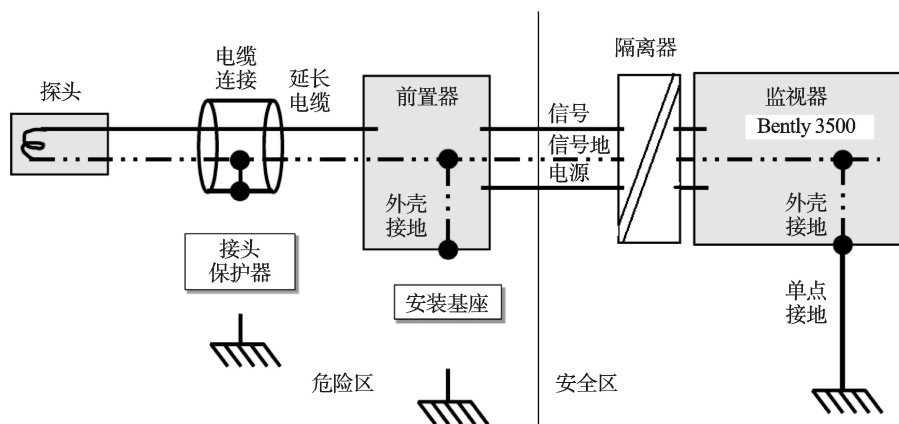
图2 TSI测量回路图

3300XL 探头和前置器的内部电路与外壳都是电隔离的,探头和延长电缆连接的同轴接头外有绝缘措施,只有 3500 系统接地,符合单点接地要求。Bently 工程师检测了 3500 系统接地电压,确定 3500 系统接地正常。

但是,由于前置器与 3500 之间 MTL 隔离器的存在,隔断了传感器与 3500 之间的物理连通,3500 系统接地与传感器回路没有关联,探头与隔离器之间的回路是不接地、浮空的。

由于 TSI 传感器回路没有可靠的接地,容易受到外界干扰,产生感应电动势。感应电动势高到一定程度时,就会通过回路中的薄弱环节放电而损坏仪表。

这就不难理解,在汽轮机前振动前置器同轴接头外侧能检测到较高的感应电压,轴位移和轴振动前置器因此被击穿而损坏。

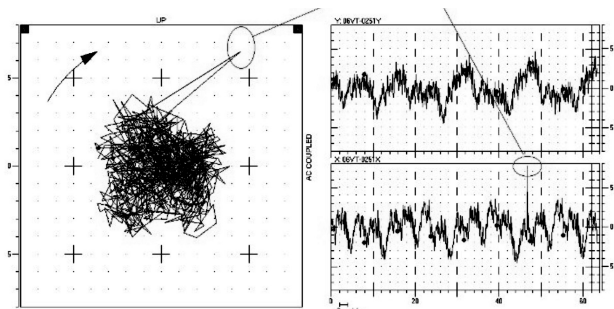
图3 带电转子的轴心轨迹和振动信号波形图

(1) 转子带磁性或带静电。由于涡流传感器是利用电磁场工作的,转子带磁性,或者转子带电形成的不规则磁场,都有可能在回路中产生感应电压,影响传感器输出。某机组转子带电后的轴心轨迹图和振动信号波形如图 3 所示。
