# 基于故障树的核电站循环水泵电机 烧瓦问题研究

## Bush-burning study on circulating pump motor of nuclear power station based on fault tree

1.1 循环水泵电机烧瓦事件

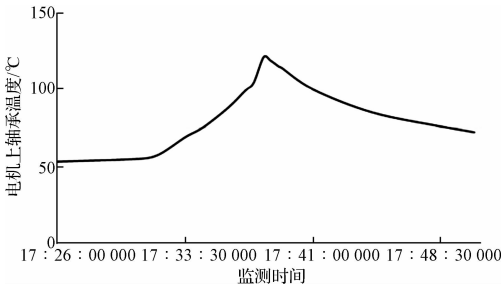
图1 上导轴承温升曲线

阳江核电站二号机组热试期间,B列循环水泵在启动并稳定运行 30 min 后,驱动电机上部径向轴承温度探测器示值在很短时间内从 54 ℃ 升至 80 ℃ 触发高一报警,主控随后停运循泵;在停泵期间,该温度探测器示值继续上升,最高达 120 ℃,上导轴承温升曲线如图 1 所示。

| (续表) | | |
|---|---|---|
| 未及时发现温升异常 $X_{11}$ | 从图1可见,在烧瓦之前的较短时间内,轴承温度曲线已经陡升,但温度并未达到报警值。主控操纵员关注系统较多,不可能一直关注循泵电机趋势;当温度过高而发出了报警,操纵员也是在一定时间后才注意到,此时早已错过制止时间,电机在停止过程中温度一直上升到120℃,最终上导轴承烧瓦。 | 是 |

(5)该循泵电机再次启动过程中,针对基本事件  $X_{11}$  (未及时发现温升异常),在主控计算机画面上严格监控上轴承温度趋势,并在现场频繁测量电机振动与就地温度,做好随时停止电机运行的准备。

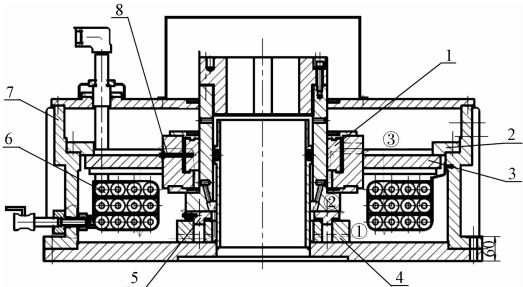
图3 上轴承腔室润滑油循环路径

上轴承(非驱动端)腔室润滑油循环路径如图 3 所示。

电机运行时润滑油在压差作用下从承板下方进油槽进入油孔(路径①),并沿油路向上对所经轴承进行润滑(路径②),最后经冷却水盘管排入腔室下部(路径③)。

非驱动端包含推力轴承与径向导轴承,发生烧瓦事件的径向可倾瓦导轴承位于图 3 上部位置,共有 6 块导瓦,由调节螺栓控制其与轴的间隙在 0.10 mm ~ 0.15 mm 之间,材料为巴氏合金<sup>[6]</sup>。

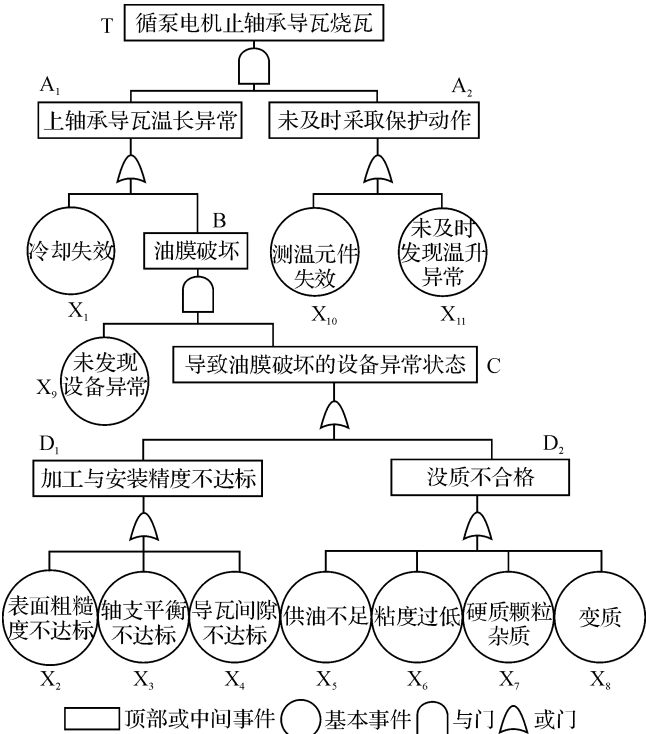
图4 烧瓦事件的故障树

根据此次循泵电机导轴承烧瓦的实际情况并参考一般滑动轴承烧瓦原因,采用 FTA 的分析方法画出故障树,示意图如图 4 所示。

通过上述分析,可以得出引起此次烧瓦事件的原因:上轴承导瓦调节螺栓失效致使导瓦间隙不达标,且润滑油本身变质、混入硬质颗粒杂质,共同影响了油膜的建立、破坏了导瓦承压面,使电机工作环境恶化;而更为重要的因素是:这些异常状态事先没有得到完全检查,且出现烧瓦趋势时又不能及时被发现并制止,最终随其自由发展而导致上导轴承烧瓦。
