# 汽轮机调节汽阀阀碟螺栓故障分析与研究

金长生, 方寅, 王军伟

(杭州汽轮机股份有限公司, 浙江 杭州 310022)

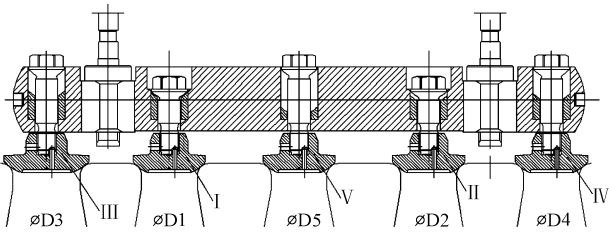
图1 调节汽阀阀梁总成示意图

调节汽阀是控制汽轮机运行工况的执行机构,即是汽轮机的配汽机构。控制器通过控制调节汽阀的开度来调节汽轮机的进汽量,从而控制汽轮机功率,以满足运行工况需求。在杭汽设计的机组中,大部分调节汽阀采用了提板阀<sup>[11-12]</sup>结构形式。即4个或5个小阀碟通过各自的阀碟螺栓统一挂在一根水平阀梁上,伺服油动机通过杠杆机构,同时拉升两根阀杆,从而将整个阀梁提起,几个小阀碟通过阀碟螺栓与阀梁之间的衬套来决定开启顺序及行程。阀梁总成结构图如图1所示。该结构的阀碟螺栓和阀梁衬套间配合为间隙配合,阀碟螺栓可在阀梁中自由活动,保证了阀门的关闭性能。同时,不同行程只需通过修改相应的衬套长度即可满足要求,保证了零件的通用性。

该阀梁结构在经过一段时间的应用之后发现:在高温高压应用场合,经常会发生第4阀、第5阀阀碟螺栓断裂和磨损现象。其中比较典型的就是为宁夏石化生产制造的抽凝式汽轮机,调节汽阀也采用如图1所示的阀梁总成结构,在运行一段时间后出现了第4阀的阀碟螺栓断裂现象。

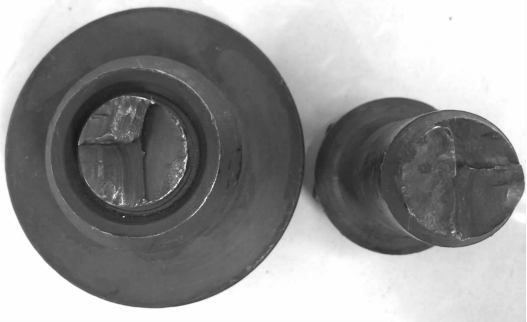
图2 宁夏石化阀碟螺栓断裂情况

在停机检修后,发现第4阀的阀碟螺栓已齐根断裂,导致该阀无法开启,断裂的阀碟和阀碟螺栓如图2所示。

从实物的断裂痕迹可以看出,该阀碟螺栓在根

部由于受到交变应力而产生了典型的疲劳断裂现象。同时在其他机组维护过程中发现, 阀碟螺栓和阀碟的螺纹配合处发现有螺纹磨损现象, 导致螺纹配合失效, 使得阀碟螺栓故障, 阀碟螺栓螺纹失效情况如图 3 所示。

- (1)根据每台机组的实际运行工况,尽量减少阀碟螺栓的长度。
- (2)在阀碟螺栓选型过程中,将阀碟螺栓跳档使用,增大阀碟螺栓直径,以增加阀碟螺栓根部承受交变应力的强度。
- (3)在装配工艺中,将原有的常温拧紧工艺修改为加热后预紧工艺。

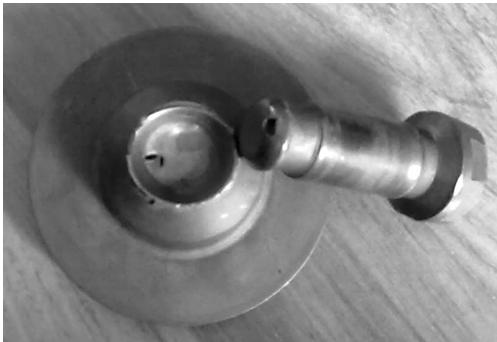
图 3 阀碟螺栓螺纹失效情况

根据对该类故障现象的综合分析: 在高温高压机组中, 阀碟螺栓容易断裂和磨损, 而且发现第 4 阀和第 5 阀发生断裂和磨损的概率比较高。由于调阀的结构限制, 第 4 阀和第 5 阀的阀碟螺栓都比第 1、2、3 阀要长。在汽轮机速关阀刚打开时, 调节汽阀没动作, 所有阀碟都座落在各自的阀座上, 蒸汽流速基本为零。当汽轮机运行到一定工况, 第 3 阀开启后, 第 4 阀或第 5 阀仍处于关闭状态, 由于第 4 阀或第 5 阀的阀座前后压差的作用, 阀碟被蒸汽力紧紧地压在相应的阀座上, 根据计算阀碟受到上吨的蒸汽力, 故阀碟与阀座紧密贴合, 此时连接阀碟的阀碟螺栓力学模型相当于一端固定的悬臂梁。当受到蒸汽冲击力的作用时, 使得阀碟螺栓承受了交变应力。汽轮机运行一段时间后, 在阀碟螺栓最薄弱环节处容易出现的疲劳断裂现象如图 2 所示。由于受到汽流漩涡的作用, 一旦阀碟和阀碟螺栓出现热胀不均匀或拧紧力不够, 就容易导致阀碟和阀碟螺栓的配合螺纹付产生位移差, 使得阀碟和阀碟螺栓配合螺纹磨损, 最终导致螺纹失效, 阀碟螺栓与阀碟分离的现象如图 3 所示。

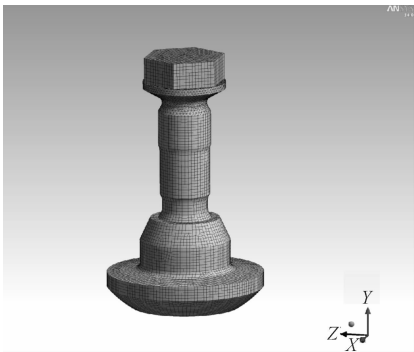
图 4 阀碟和阀碟螺栓的网格分布图

根据宁夏石化机组的调节汽阀结构尺寸和工作环境, 本研究对断裂的第 4 号阀碟和阀碟螺栓进行了三维建模, 并利用有限元分析软件 ANSYS 对其进行了应力理论分析。阀碟螺栓的网格图如图 4 所示。

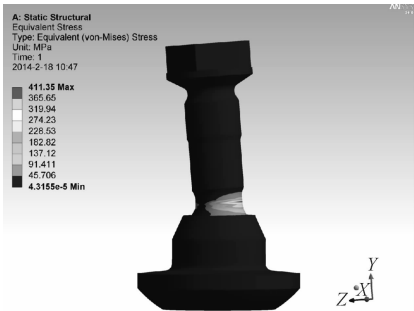
图 5 改造前阀碟和阀碟螺栓应力分析

根据以上参数, 本研究对其进行了仿真分析, 结果如图 5 所示。从图 5 中可以得出, 该阀碟螺栓在与阀碟配合的根部, 应力最大, 最大可达到 411.35 MPa。查询材料手册后可知: 阀碟螺栓所用材料 21Cr12MoV 的屈服极限为 423 MPa。理论分析得到的最大应力虽然还没达到该材料的屈服极限, 但已经非常接近, 在该运行工况点工作的阀碟螺栓<sup>[14]</sup>, 由于汽流冲击力作用而受到交变应力, 容易导致阀碟螺栓产生疲劳断裂。

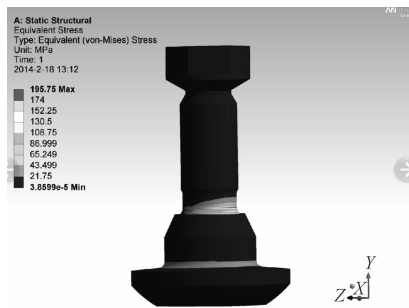
图 6 改造后阀碟和阀碟螺栓应力分析

针对这种状况, 本研究考虑将阀碟螺栓用大一档, 增加阀碟螺栓直径。对加粗的阀碟螺栓进行了建模和分析, 应力分布如图 6 所示。

从图 6 中可以得出: 阀碟螺栓和阀碟配合的地方依旧是应力分布最大的地方, 但是最大的应力比修改前减少了很多, 最大应力已降为 195.75 MPa, 已明显

低于该材料的屈服极限。
