# 某光伏行业多晶硅还原炉变压器烧毁实例分析

苟大斌, 严曜晖

## Analysis of a PV industry polysilicon reduction furnace transformer burned instance

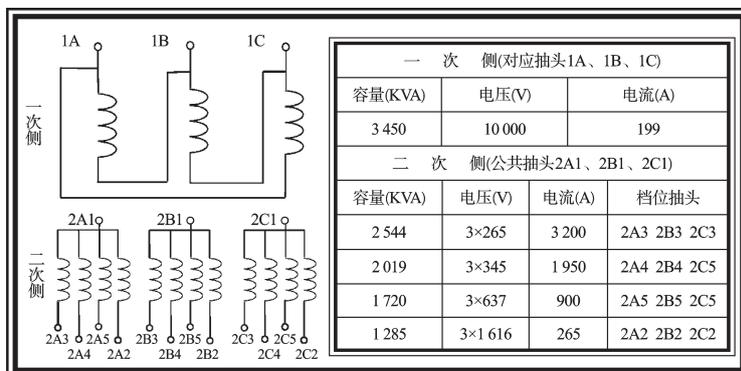
图1 铭牌参数

从图1、图2中可以看出,高压侧绕组容量比低压侧负载容量大,为角形连接,低压侧带4个抽头、1个公共抽头的接线方式。其中二次绕组2A(B、C)1抽头为公共绕组,2A(B、C)2→5→4→3抽头依次分别由高电压向低电压、小电流向大电流、小容量向大容量逐步调档变化。在提供负载电源时,本研究由负载的调功柜设备,通过可控硅导通/截止的调功,切换变压器档位,实现还原炉硅芯的供电,确保还原炉根据负荷的变化供给对应的电力。
